# Restauroinnin yhteistyöprojektit

opiskelijat kenttätöissä

*Kouvola 2014  
Kymenlaakson ammattikorkeakoulun julkaisuja.  
Sarja A. Nro 58*

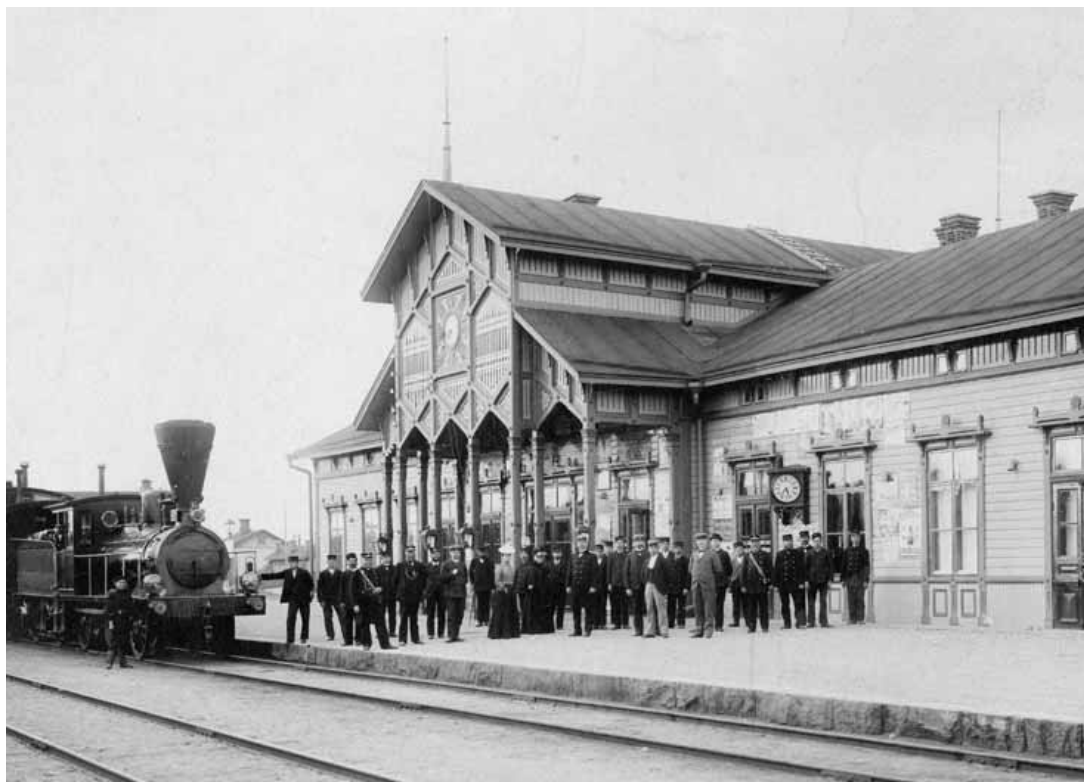
*Lappeenrannan rautatieasema (nykyinen Keisarin-asema) ja sen henkilökuntaa vuonna 1901. Valokuva: Atelier Imatra*

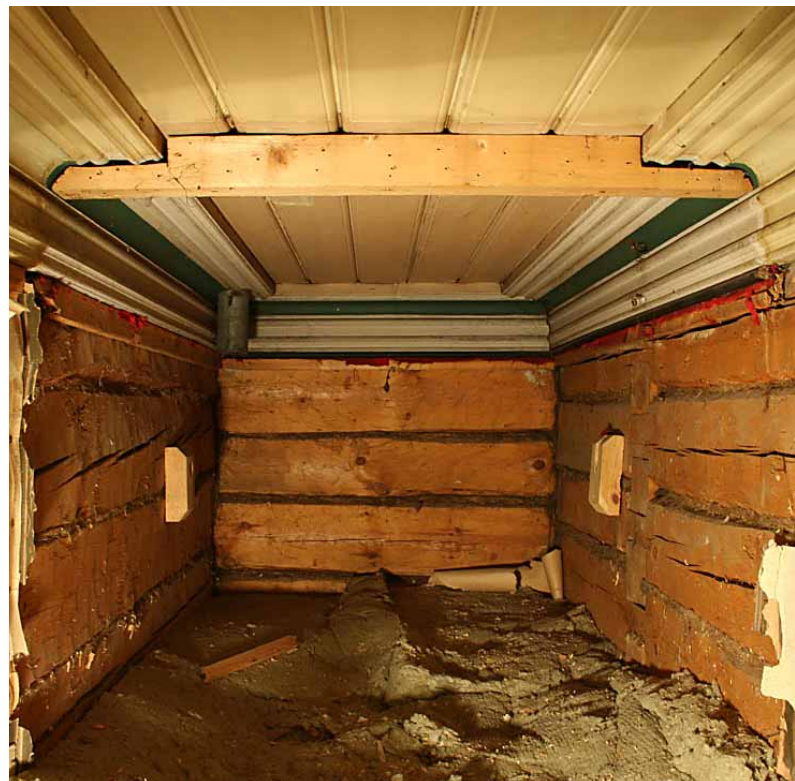
*Vasemmalla uuden alakattorakenteen ja alkuperäisen katon väliin jäänyt purutäytteen ontelo. Oikealla keisariaseman julkisivuilmä keväällä 2009.*

Tiedossa oli, että rakennuksessa on joitain kätkössä olevia poikkeuksellisia, mahdollisesti arvokkaita yksityiskohtia ja Museo-  
virasto edellytti asian selvittämistä. Talvella 2003–2004 sain tehdä rakennustutkimuksen kiinteistöstä. Yläpohjan ja 1940-luvun lopun alakattorakenteen välisestä metrin korkuisesta ontelosta löytyi lähes kokonaan säilynyt alkuperäinen alakattomaailma.

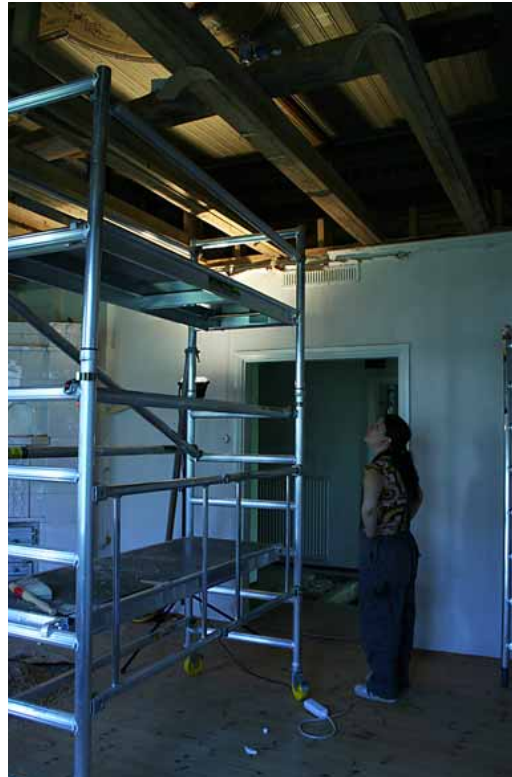
*Vasemmalla keisarillisen salin osittain puretut alakattorakenteet, joiden takaa paljastui alkuperäinen kasettikatto koristemaalauksineen. Oikealla yksityiskohta Keisarinaseman radan puoleisen salin karjalaistyylisestä kattokoristelusta.*

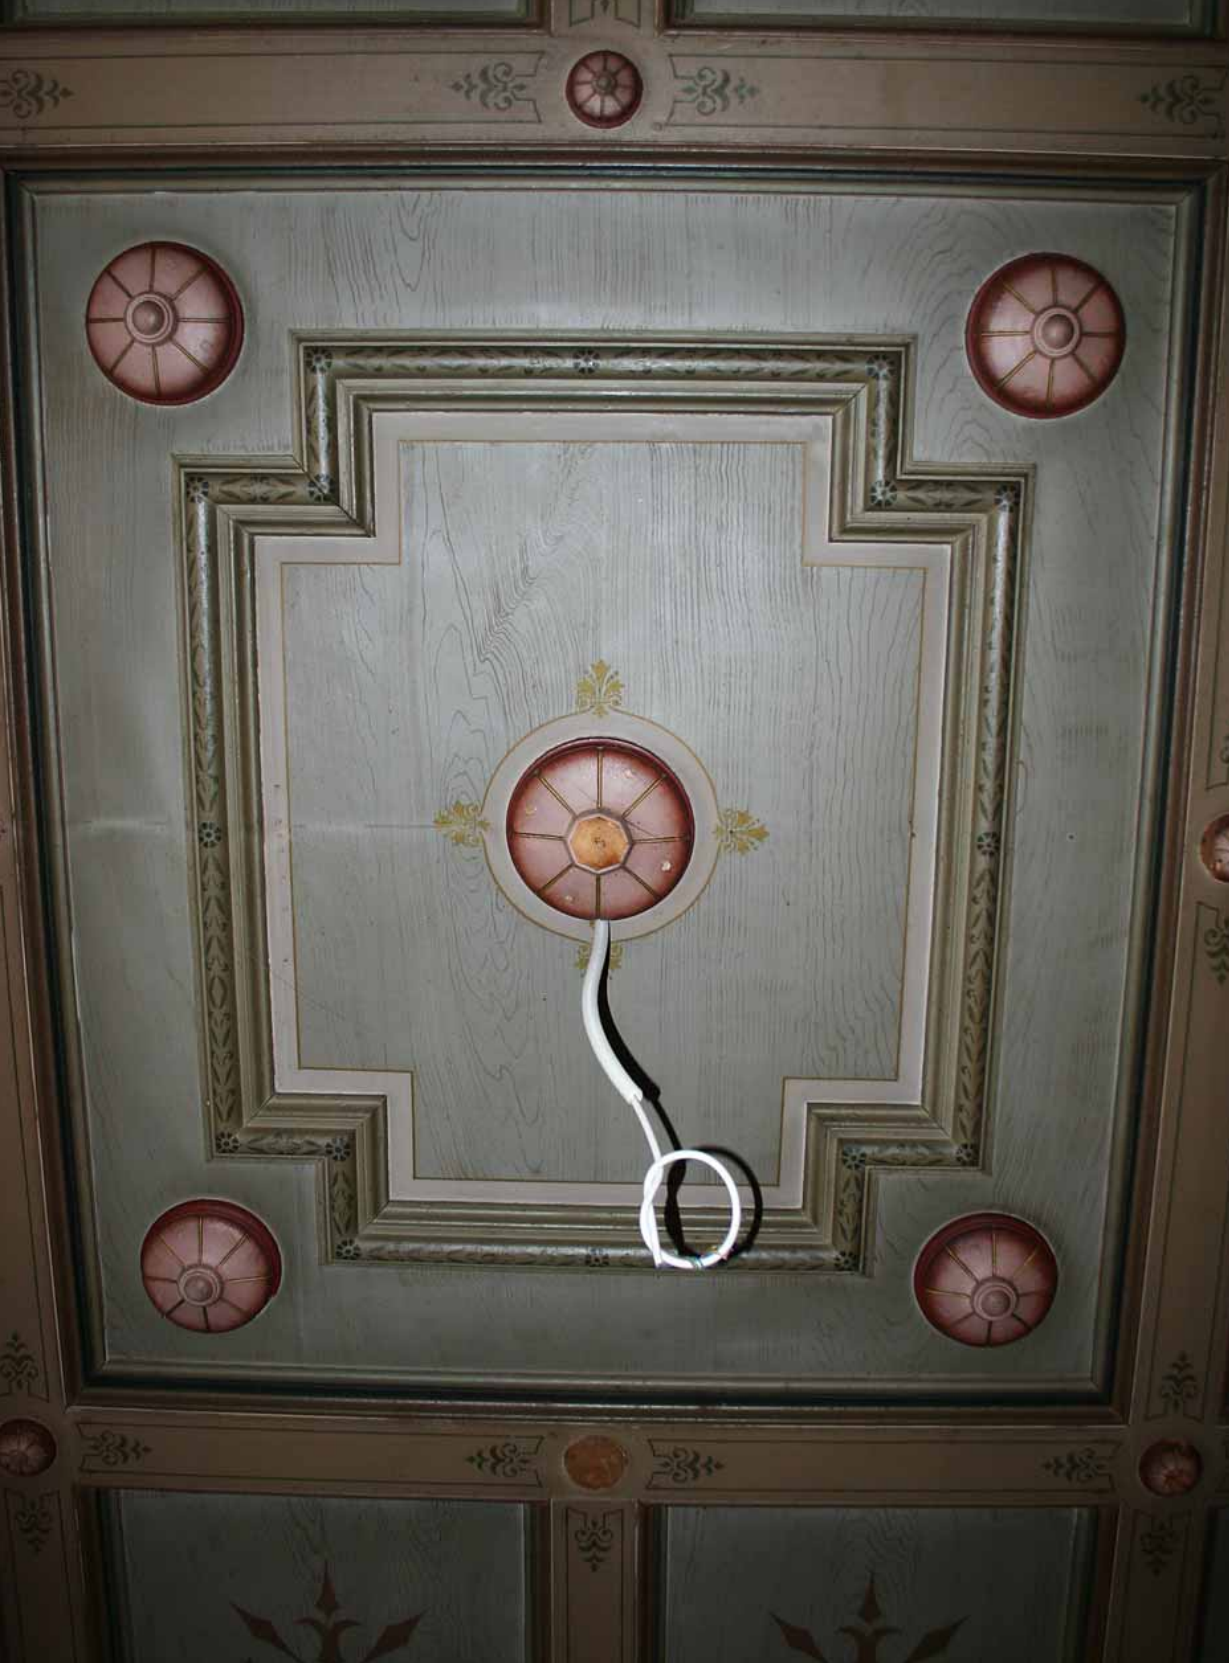
*Keisarin salongin kasettikatto koristerosetteineen*

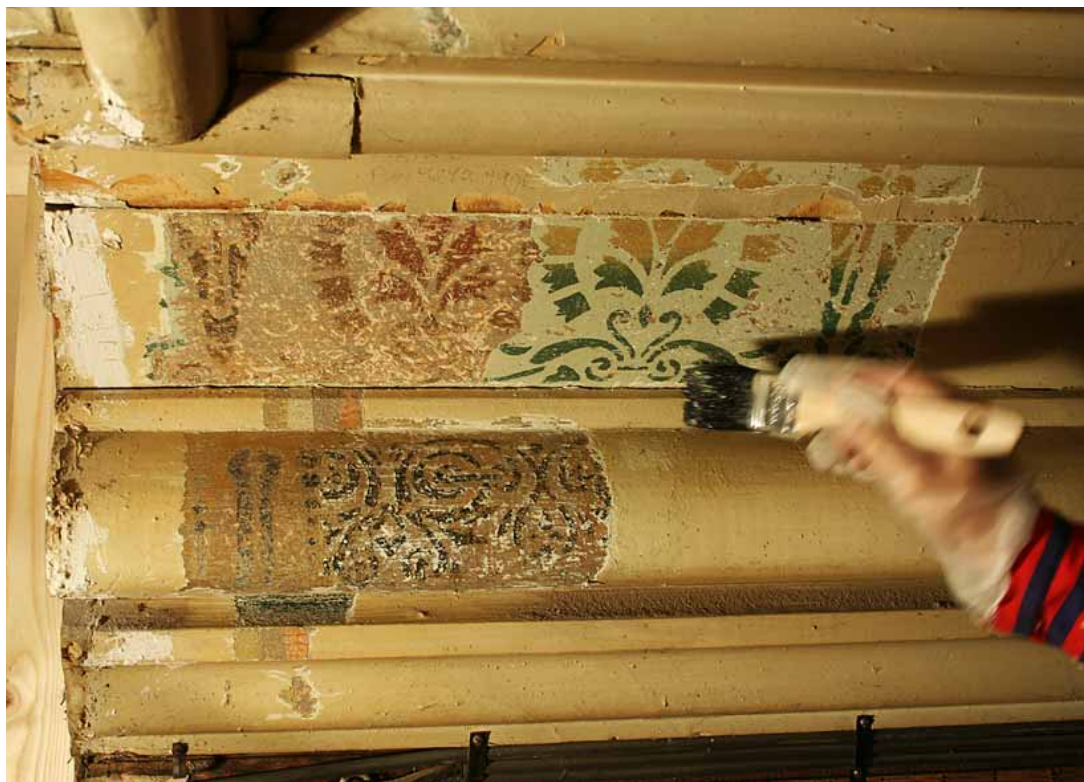
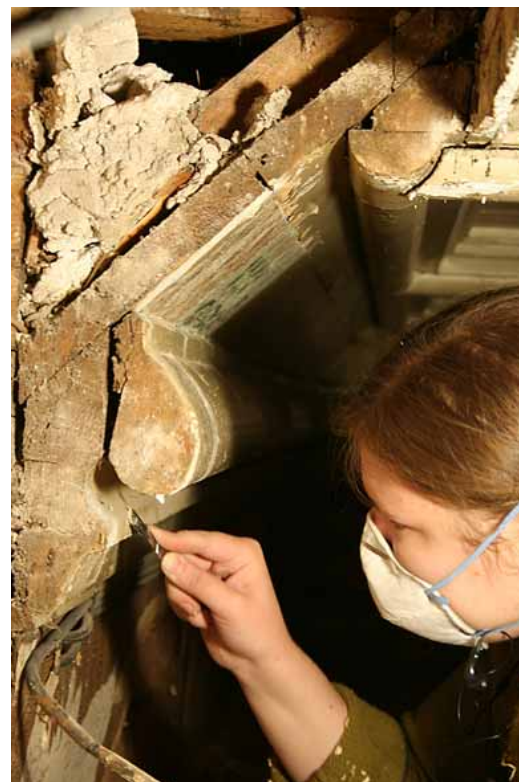
Vasemmalla holkkalistan koristemaalauksia. Kuviointia ja väritystä tutkittiin ottamalla esiin fragmenttialueet kustakin pintakäsittelykerrostumasta. Oikealla poikkileikkauskuva holkkalistan profilista.

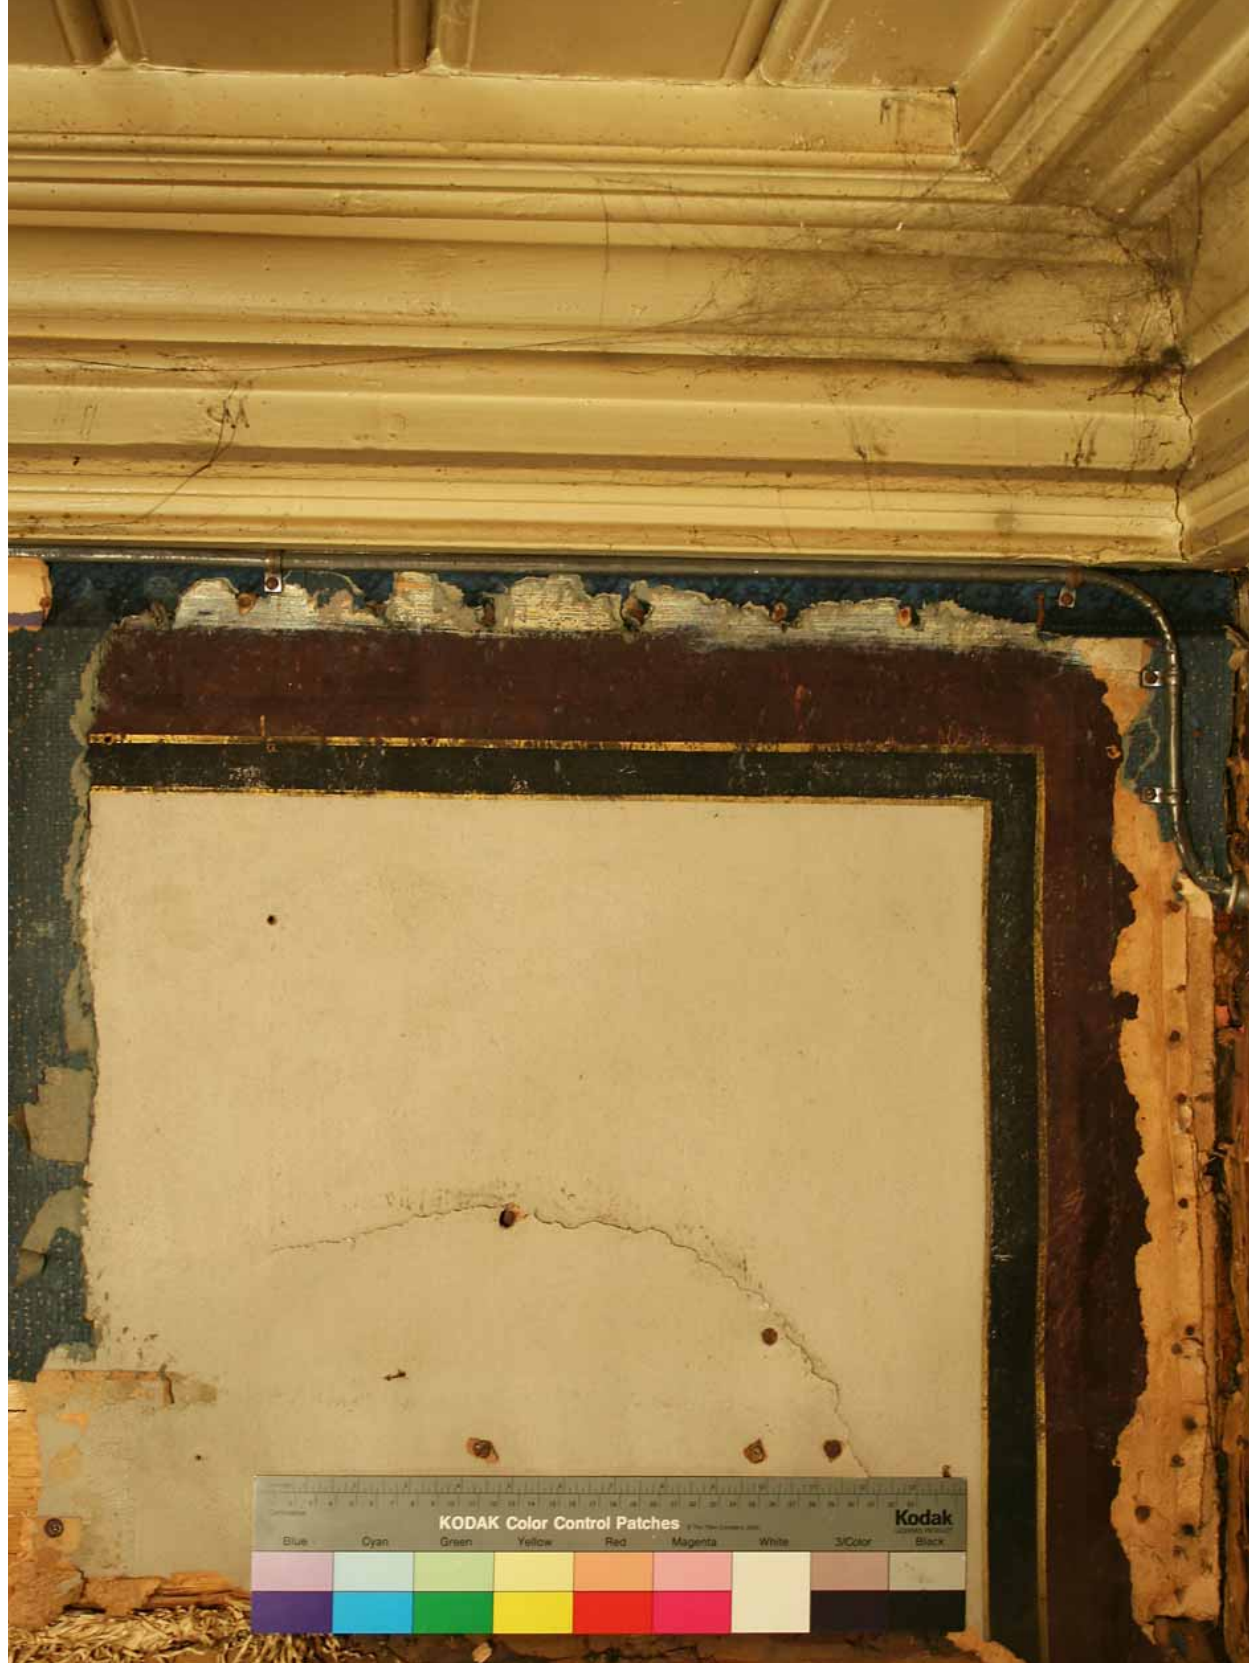
*Madalletun sisäkaton ontelosta löytyi hyvin säilyneitä pinkopahvi- ja tapettikerrostumia.*

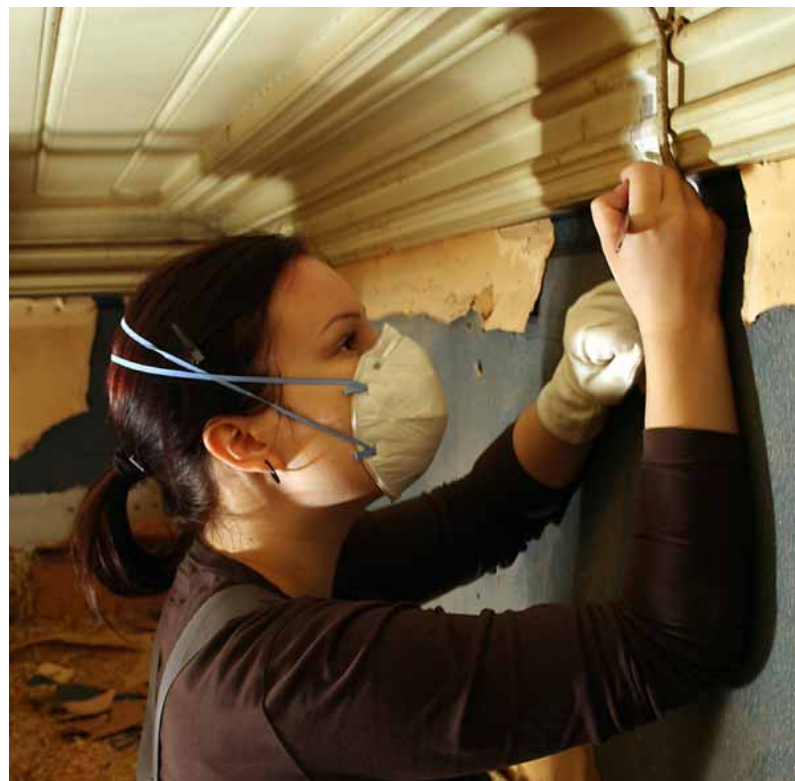
*Kyamkin restaurointiopiskelija tutkimassa alkuperäisiä seinäpaperointeja ennen restaurointitöihin ryhtymistä.*

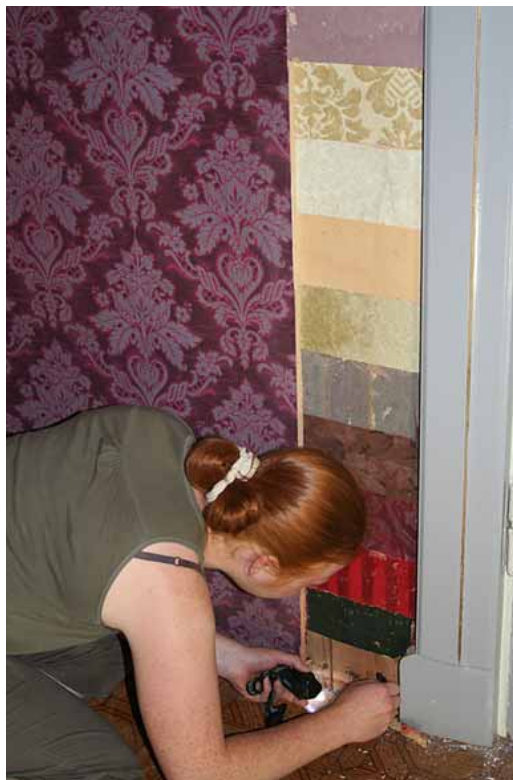
*Johtajan työhuoneen seinissä on säilynyt useita eri tapettikerrostumia. Väritutkimuksen yhteydessä kerrostumat dokumentoitiin ottamalla esille fragmenttialue kustakin tapetista.*

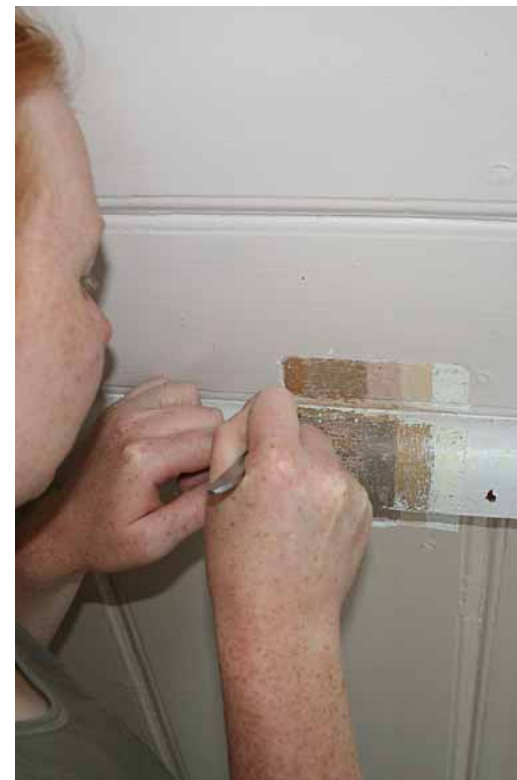
*Lasiverannan seinään tehty väriportaikko kertoo tutkijalle paljon rakennuksen väriyshistoriasta.*

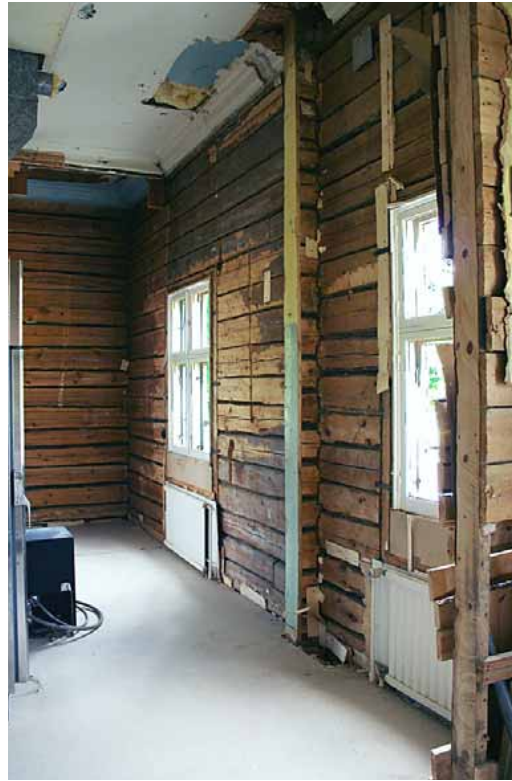
*Lastulevyrakenteiden purku mahdollisti laajat tutkimustyöt.*

Patruunan pytingissä rakennuksen sisäpuolisiin tutkimustöihin tarjoutui hyvä mahdollisuus, kun sammutusjärjestelmän asentaminen edellytti rakennuksen sisäpuolen uudempien, pääosin lastulevystä tehtyjen pintarakenteiden purkamista. Vanhemmat pintamateriaalikerrokset olivat näin helpommin tutkittavissa. Toisin kuin yleensä, tutkimustyölle oli tällä kertaa riittävästi aikaa. Rakennuksen sisäpuolen tutkiminen jaettiin kahteen osioon: pintojen dokumentoinnin ja väritutkimuksen lisäksi pytingistä tehtiin huonejakotutkimus. Sisäpuolen väritutkimuksesta ja dokumentoinnista vastasivat opiskelijat Heidi Kuvaja, Riikka Kråkström sekä Anne-Mari Junnola. Väri- ja pintamateriaalitutkimusten tulokset ovat tallennettuina 234 huonekorttiin.

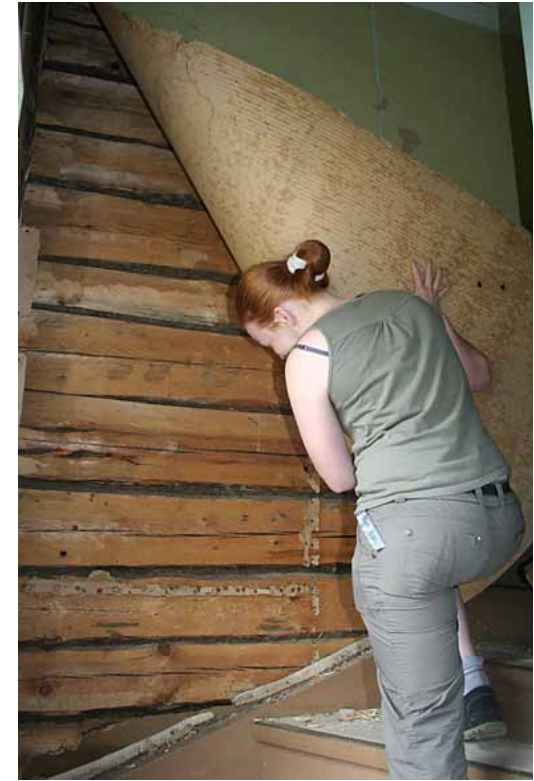
*Tarjoiluhuoneen seinän ensopahvin alla näkyy vanhojen pinkopahvitusten jälkiä.*

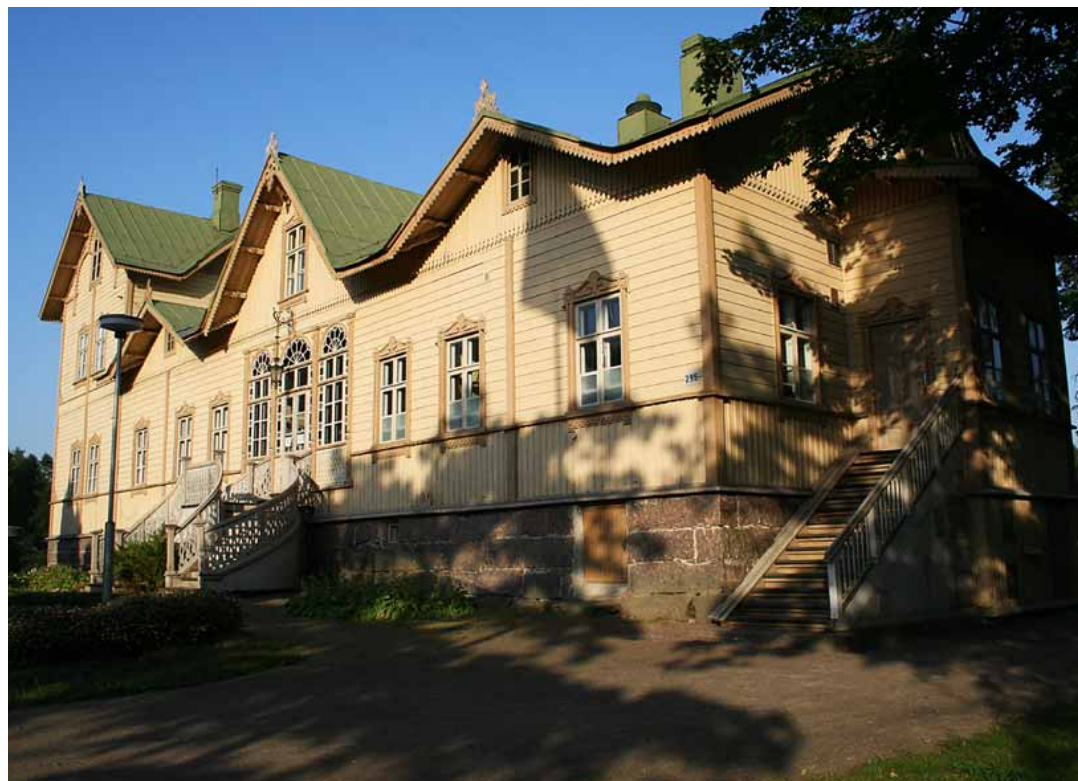
*Pytingin julkisivussa on säilynyt poikkeuksellisen useita värikerrostumia. Kuvassa julkisivuasu keväällä 2010.*

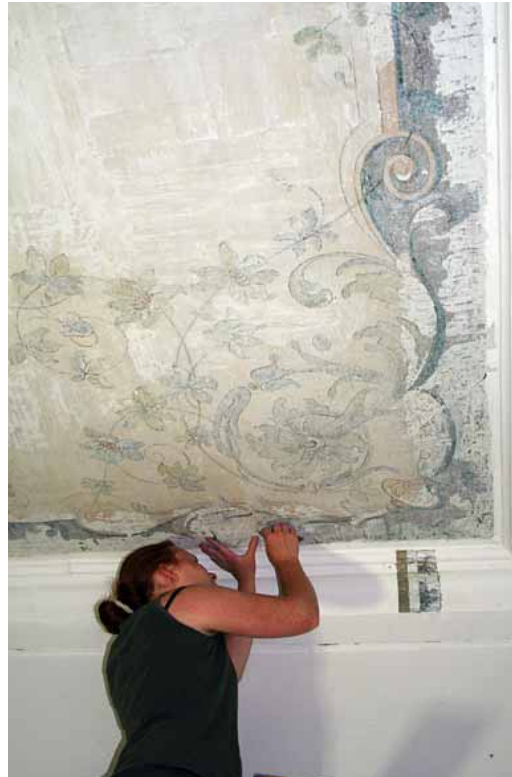
*”Patruunan silmäterä” on maalattu käsivaralla juuttikankaalle liimatulle paperille. Maalaus on hyvin hauras ja se odottaa tulevia konservointitoimenpiteitä.*

Anna-Mari Junnola paneutui opinnäytetyössään ”Patrunessan silmäterä”, Patruunan pytingin yhdestä salista löytyneeseen kattomaalaukseen. Työn tuloksena valmistui alustava restaurointisuunnitelma hauraan, pingotetulle juuttikankaalle liimatulle paperille käsivaralla maalatun kattomaalauksen kunnostamiseksi. Opinnäytetyössään Junnola on selvittänyt tarkasti kattomaalauksessa käytetyt materiaalit ja tekniikat. Tutkimustullaan hyödyntämään myös muiden rakennuksesta löytyneiden kattomaalausten kunnostuksen suunnittelussa.

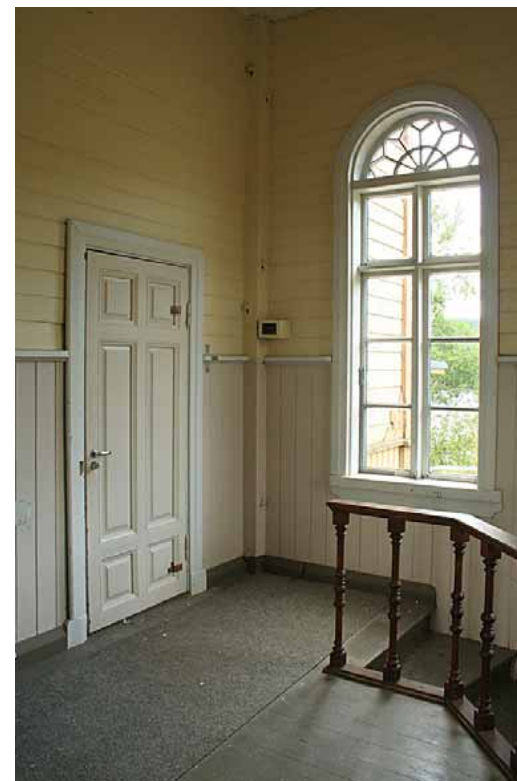
Konttorin ovi kuuluu rakennuksen alkuperäiseen sisustukseen. Väritutkimuksen yhteydessä sen kääntöpuolelta löydettiin alkuperäinen tammiooteraus.

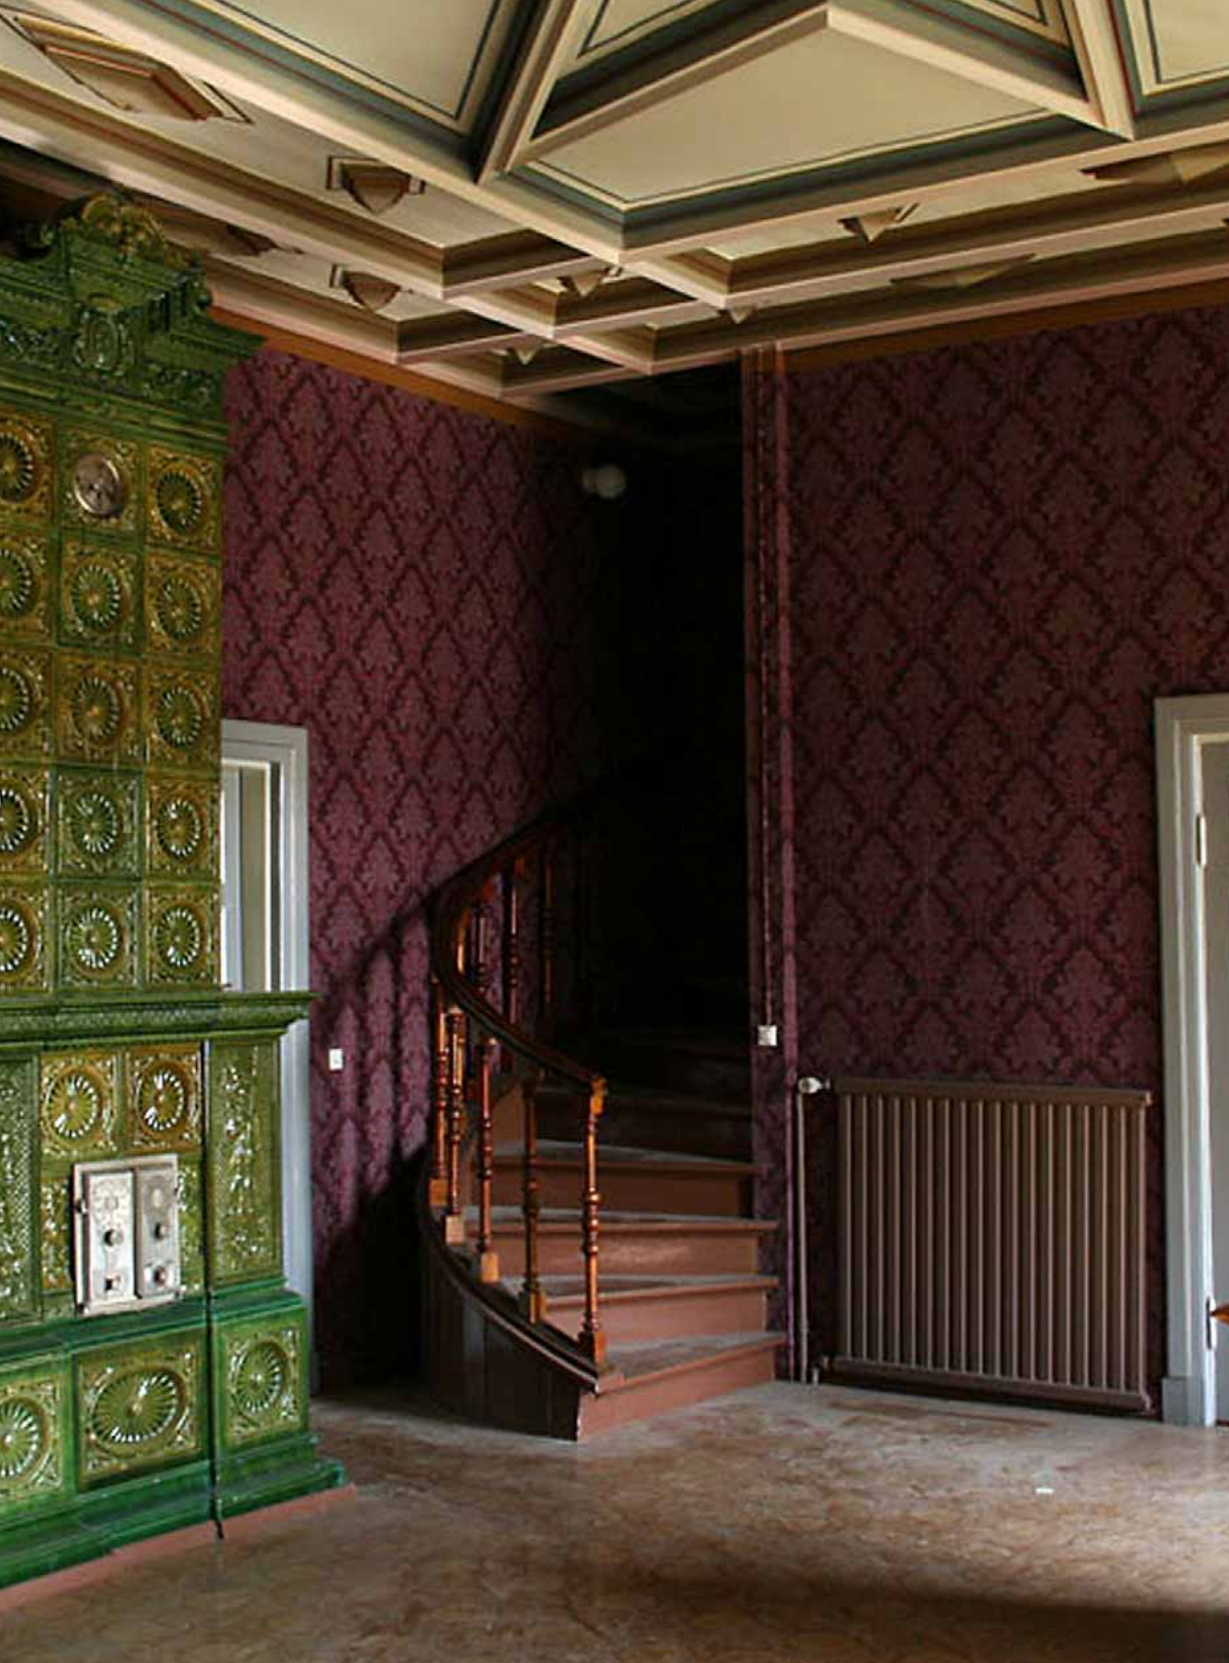
*Johtajan työhuone on kunnostettu nykyiseen asuunsa 1980-luvulla. Huoneessa sijaitsee rakennuksen ainoa alkuperäinen kaakeliuuni ja katossa on näyttävä kasettijako.*

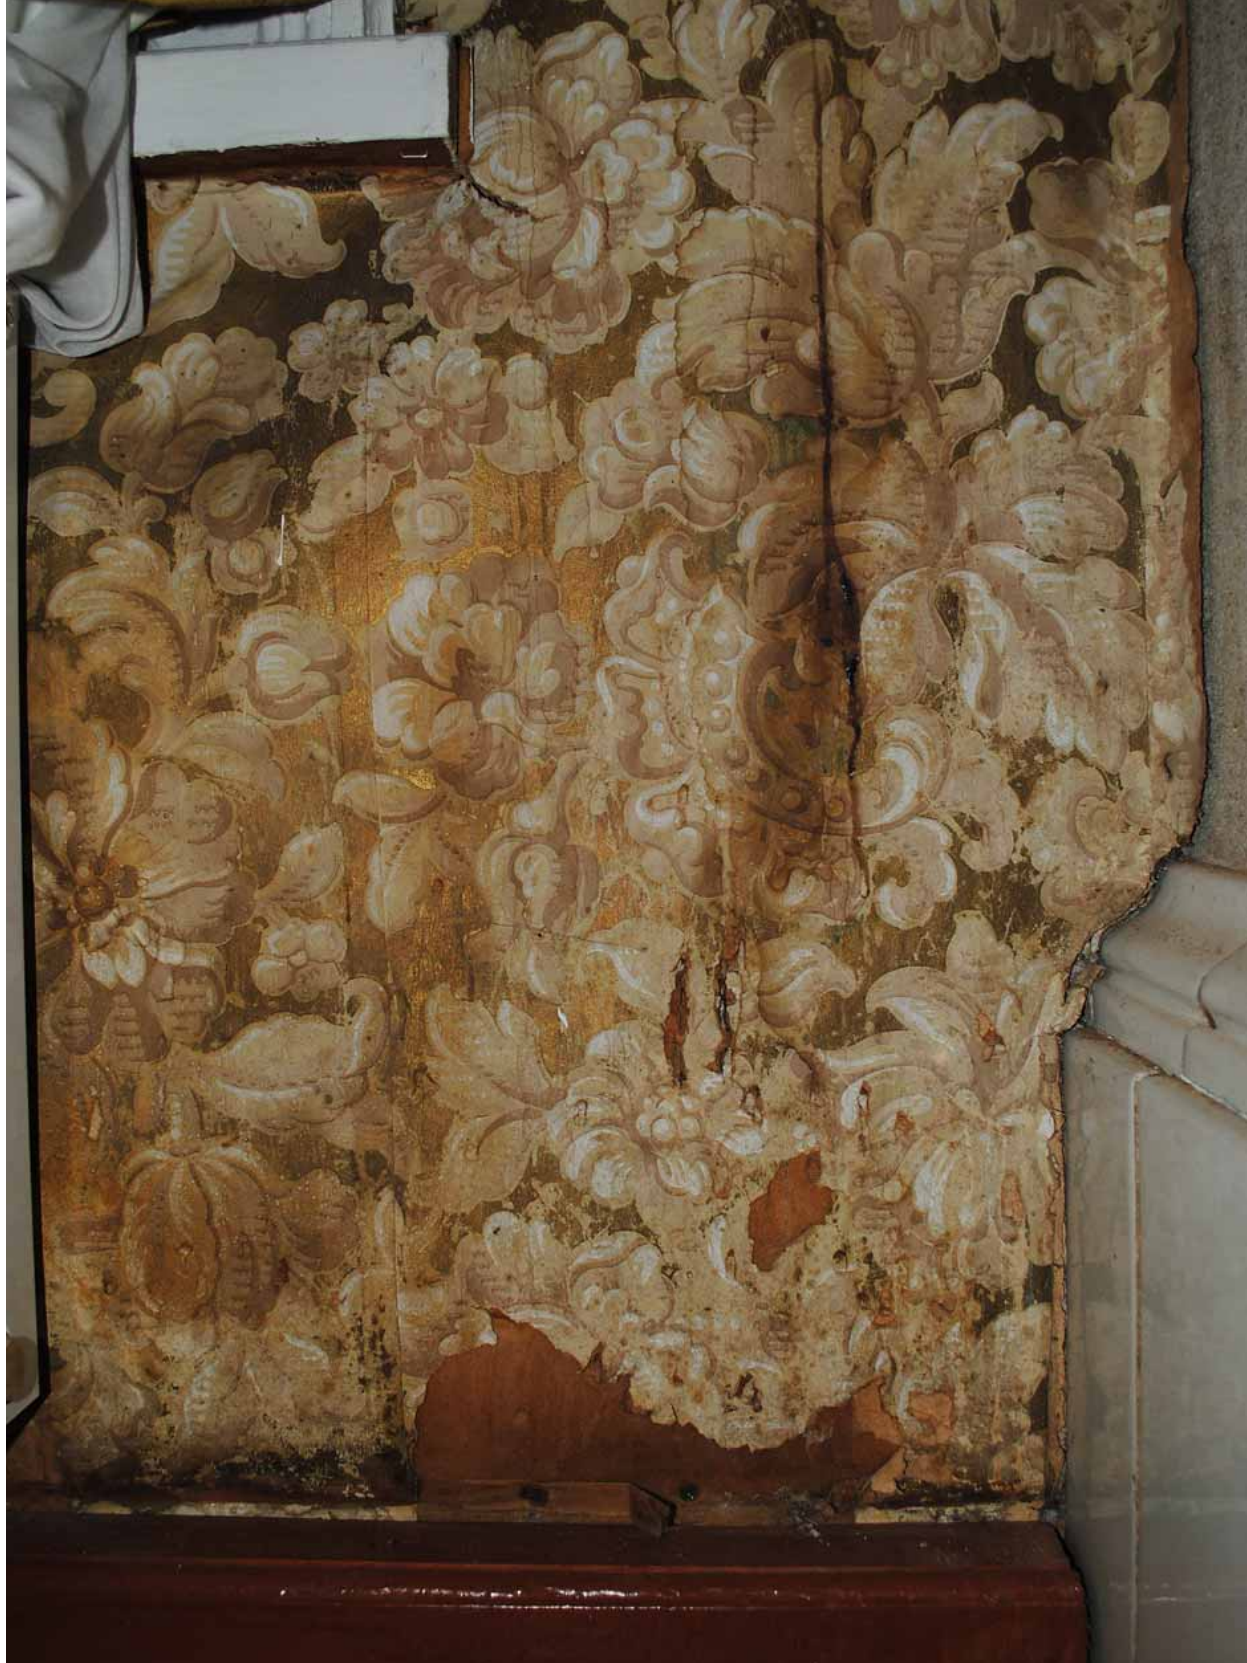
Talon ollessa vuosia kylmillään tapetin kultainen pohjaväri oli muuttunut paikoin vihreäksi kosteuden ja seinän toisella puolella sijaitsevien tulisijojen tuottaman lämmön yhteisvaikutuksesta. Yleisilmeeltään salin tapetit olivat kuitenkin ikäänsä nähden erittäin upea ja eheä kokonaisuus. Taustavärin kultamaali valmistettiin kultapronssijauheesta, jonka sideaineena käytettiin arabikumia. Lopuksi kultamaali suojattiin ohuesti sellakalla.

*Kultapronssitapetti kuvioineen.*

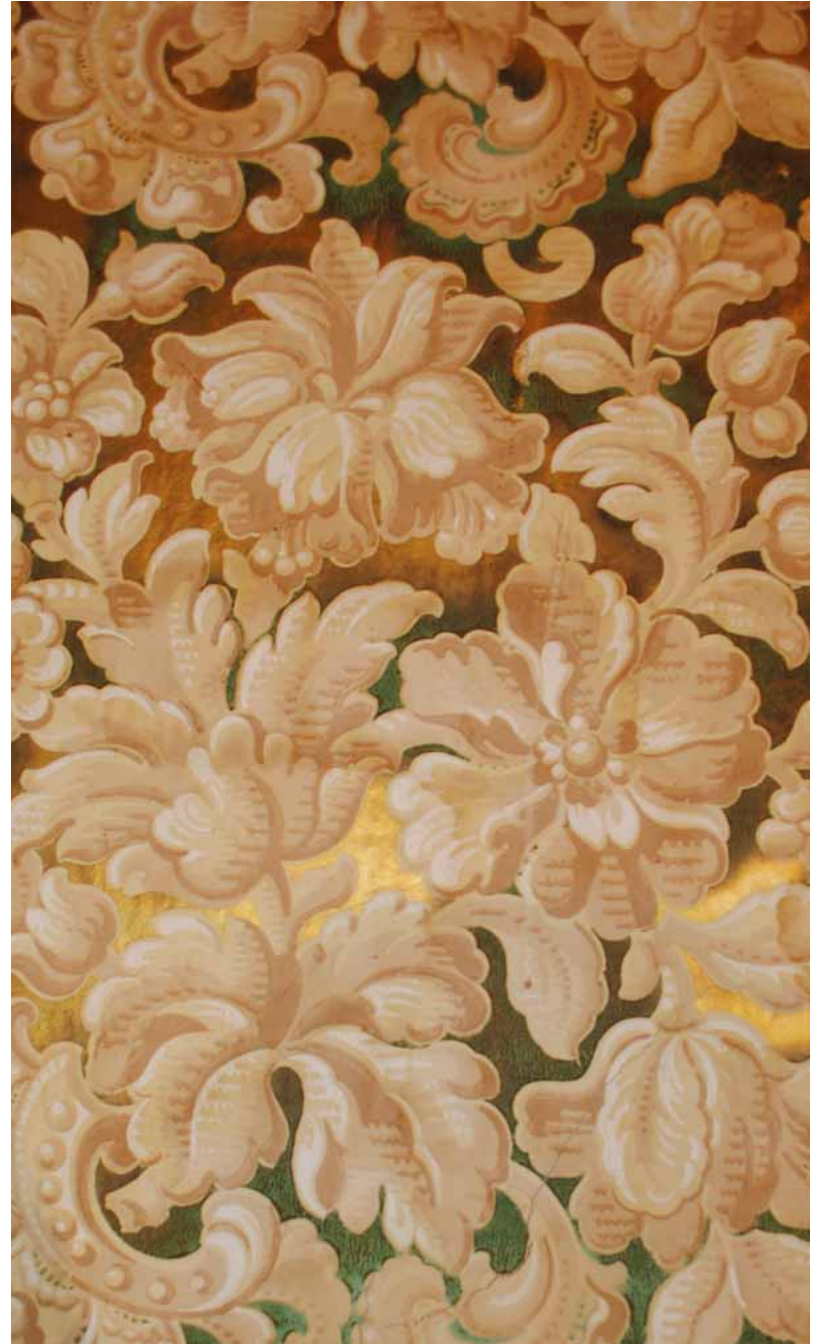
*Värien määrittystä ja retusointia pastelliliiduilla.*

Tapettien painatukset vaikuttivat liukoisuustestien perusteella liimamaalilta. Tapettipinnan vauriot retusoitin akvarelliväreillä, guasseilla ja öljyttömillä pastelliväreillä. Suuriin rekonstruotaviin alueisiin käytettiin sävytettyä liimamaalia, jonka sideaineena toimi metyyliselluloosa. Näin pinta jäi alkuperäistä vastaavan mattapintaiseksi.

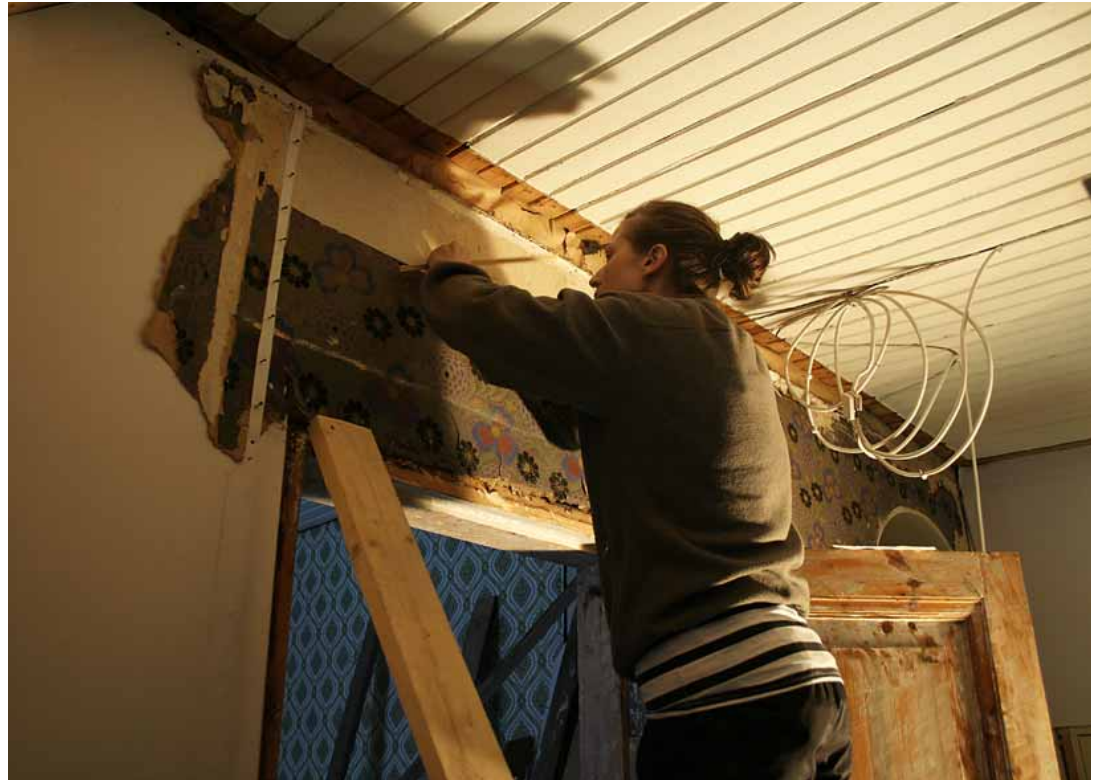
*Portaikon uusi pinkopahvi ja vanhan pahvin väliaikainen kiinnitys.*

Portaikon välihuoneen seinissä oli jäljellä noin puolet alkuperäisestä pinkopahvista tapetteineen. Tilojen autenttisuutta tavoiteltaessa kaikki tapettipinnat pyrittiin säilyttämään, ja pinnoille tehtiin säilymisen kannalta olennaiset restaurointitoimenpiteet. Uusi pinkopahvi muotoiltiin vanhaa mukailen. Väliaikaisella kiinnityksellä varmistettiin sekä uusien pinkopahvien kuivuminen suoraksi että alkuperäismateriaalien säilyminen mahdollisimman ehjänä. Hirsirungon ja ovirakenteiden eläminen oli aiheuttanut repeämiä, jotka kiinnitettiin kevyesti vaurioiden leviämisen ehkäisemiseksi.

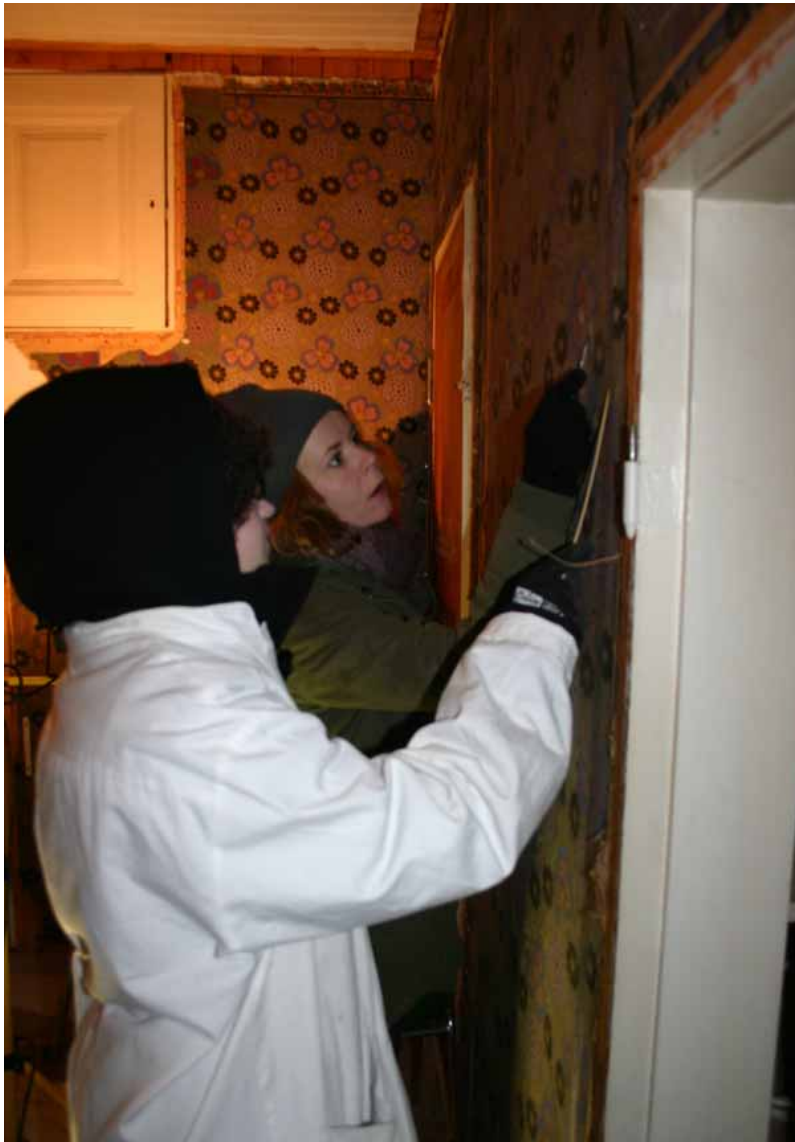
*Tapettikuvioiden mittaamista ja taltiointia.*

Pienet reiät ja naarmut paikattiin paperimassalla ja retusoiitiin öljytömällä pastelliliiduilla sulautumaan alkuperäisiin pintoihin. Väridokumentoinnissa tallennettiin sekä alkuperäiset värit että retusoinnissa käytettävien pastellien sävykoodit. Laajat pinkopahvikorjaukset pyritään tulevaisuudessa restauroimaan sopivaksi sävytetyllä pohjamaalilla, jonka päälle painetaan alkuperäistä mukaileva kuvio. Jotta puuttuvat tapettikuviot voidaan myöhemmin jäljentää, tapettien kuvioinnit piirrettiin kalvoille, joista voidaan valmistaa sabluunat. Repeämäkohtien kuviot rekonstruoiitiin makulatuuri-paperille.

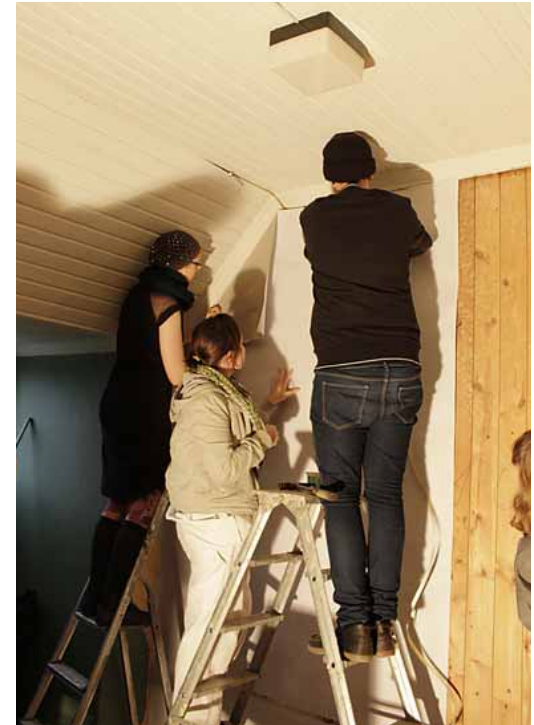
*Opiskelijat kiinnittämässä kostutettua pinkopahvia.  
Pahvisella rimalla varmistetaan kiinnitys.*

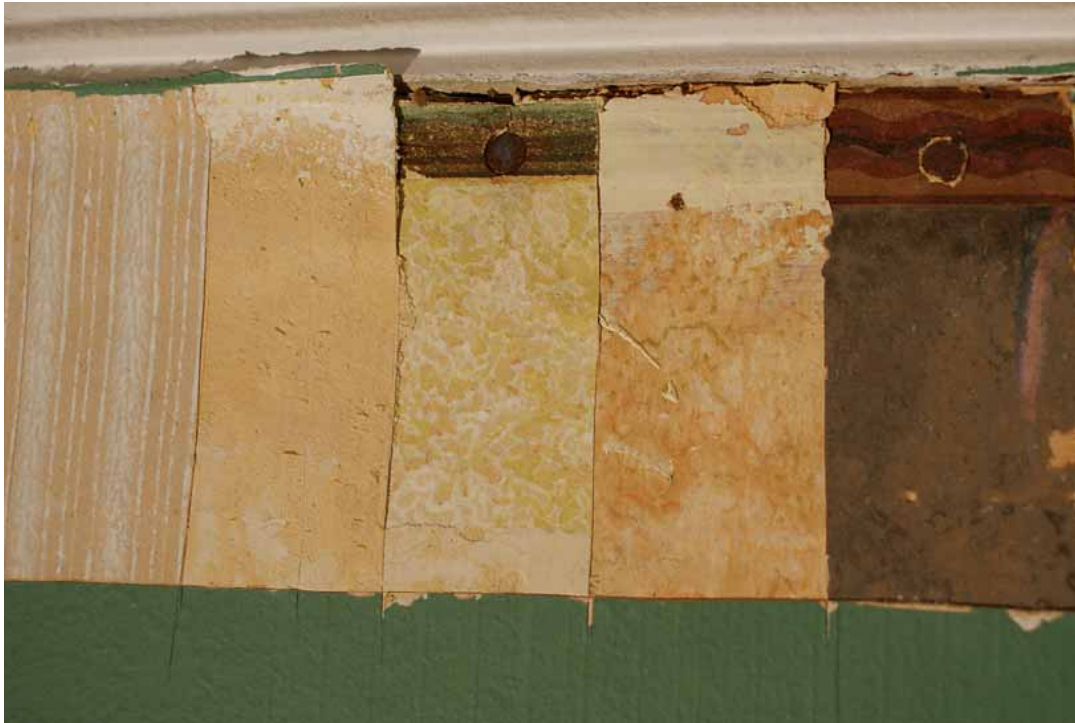
*Yllä tapettiportaikko yläkerran makuuhuoneen seinästä. Alimpana tummanlila, liimamaalilla painettu kuviotapetti 1900-luvun alusta. Oikealla portaikon tapettikuvion retusointia liiduilla.*

Yläkerran makuuhuoneesta laadittiin väridokumentaatio sisältäen eri seinien tapettikerrostumat. Päätyseinän repeytynyt pinkopahvi irrotettiin tapettikerrosten tutkimiseksi ja seinälle pingotettiin uusi pahvi. Ikkuna- ja oviolistoihin tehtiin väriportait, joiden perusteella pyrittiin selvittämään alkuperäisosien maalilaadut- ja sävyt. Huoneesta löytyneet listat dokumentoitiin väriportaitkoineen ja listoille etsittiin todennäköiset alkuperäispaikat. Itäpuolen portaikon listat dokumentoitiin ja päätyhuoneeseen laadittiin väriportaitkot listasävyjen ja tapettikerrosten tarkastelua ja dokumentointia varten.

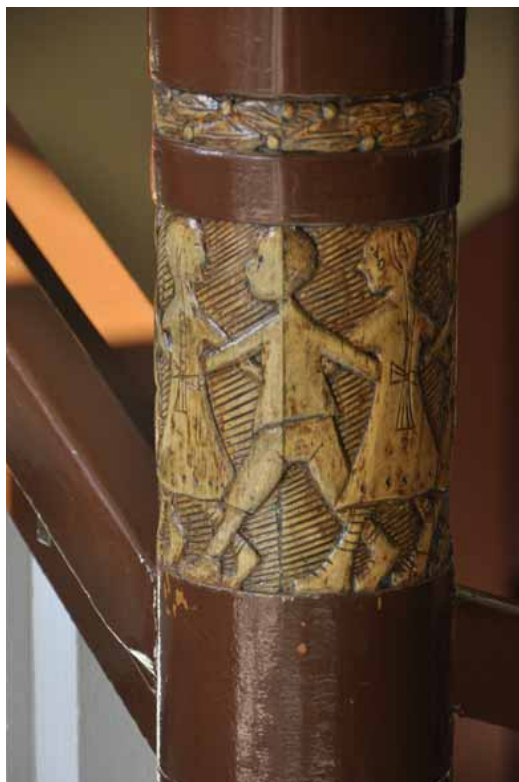
*Yksityiskohta portaikon koristeveistetyistä kaidepylväistä.*
